## دور التقنيات الحديثة في ترميم المباني التراثية دراسة تطبيقية بمنطقة جازان بالمملكة العربية السعودية

خالد صلاح الدين علي الخياط

## MODERN TECHNIQUES USED IN HERITAGE BUILDINGS APPLIED STUDY AT GAZAN ZONE – KINGDOM OF SAUDI ARABIA

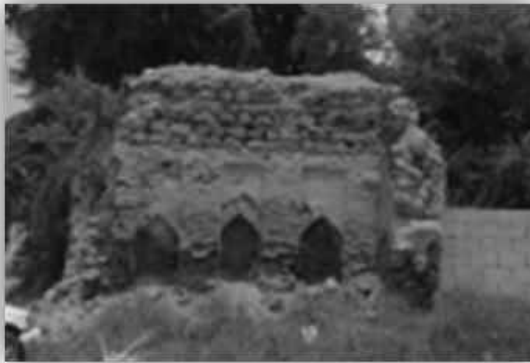
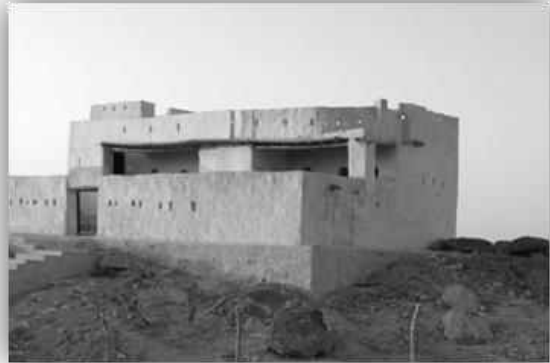
صورة (1) : القلعة العثمانية وجزء من قلعة أبو عريش كأحد المباني التراثية بمنطقة جازان

هي إحدى المباني التراثية بجزيرة فرسان صورة رقم (1) وهي أحد رموزها وتقع في شمال الجزيرة أي بين  
فرسان وقرية المسيلة على مرتفع يمنحها موقعاً استراتيجياً لاطلالها على عموم بلدة فرسان، وهي مبنية من  
الحجارة والجص المتوجدان بكثرة في الجزيرة أما السقف فتم تنفيذه من جريد النخيل الموضوع على أعمدة  
من قضبان حديديه. [1]

هي قلعة تدل على قدم عهدها وقد جاء ذكرها في كتاب العقيق اليماني في حوادث سنة 989 هـ  
وسنة 990 هـ وفي سنة 991 هـ صورة رقم (1)، قام الحاكم التركي لمنطقة جازان ببناء القلعة وإصلاح ما  
خربته الحروب وظلت عامرة إلى نهاية الدولة العثمانية الأولى 1036 هـ وبعد ذلك تعاقبت عليها يد الإصلاح  
من كل من تولى أمر المنطقة وأخيراً طالها الخراب وانهار الكثير من مبانيها وما زالت معدمة وكان يطلق  
عليها دار النصر بأبو عريش. [10].

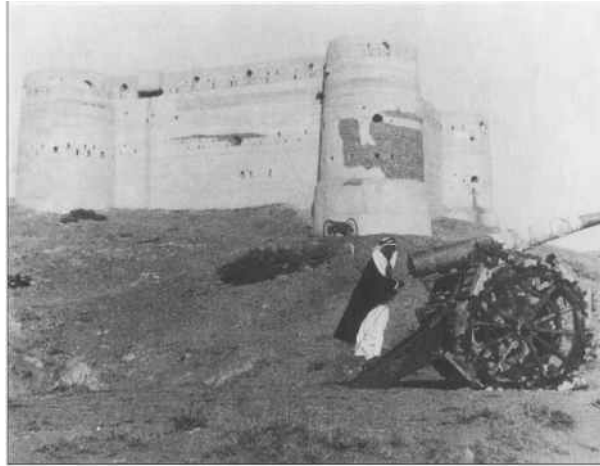
صورة (2) : القلعة الدوسرية كأحد المباني التراثية بمنطقة جازان

وهي قلعة تعود للدولة العثمانية وكانت مقر للحاكم التركي، وتوجد في وسط مدينة جازان فوق جبل  
يطل على ميناء جازان الحالي. وهذه المنطقة تزخر بالعديد من القلاع والقرى التراثية، وتم تنفيذها من  
الصخور والاحجار كما هو موضح بصورة (2).

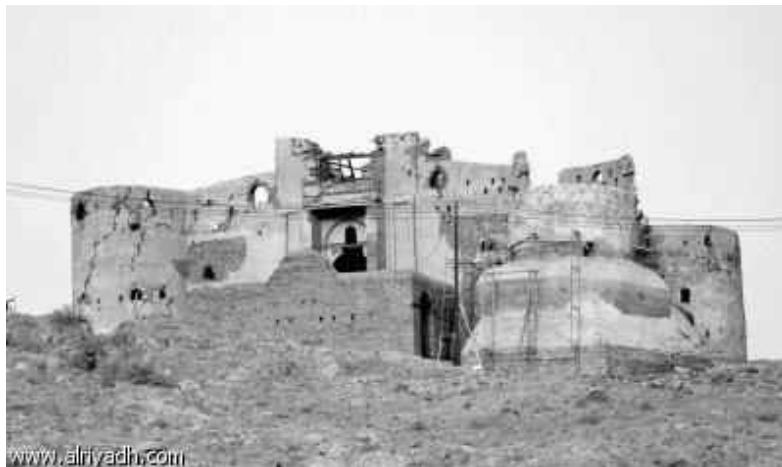
**صورة (3):** توضح جزء من المباني التراثية بقرية المسجد بالمنطقة الجنوبية والحواط المنهارة بها.  
ب- الترميم الدقيق:

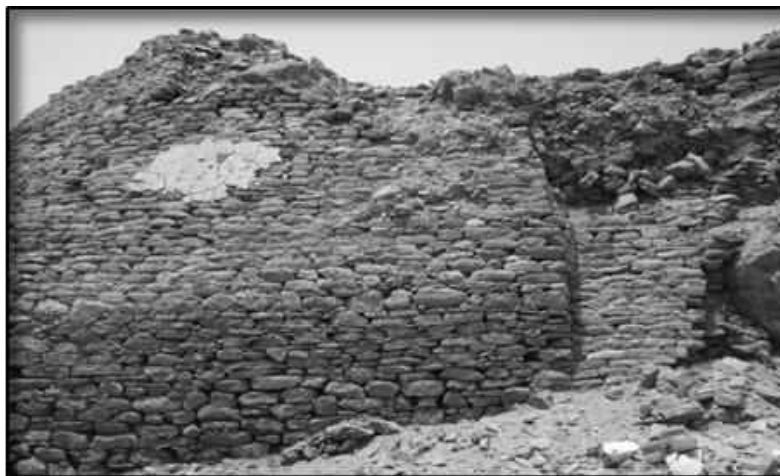
**صورة (1-8) :** بعض مواد البناء للقلعة وهي من الحجر المكسو بطبقة من الملاط الأبيض (البحص)

استخدم نظام الحوائط الحاملة في تشييد الحوائط الخارجية والأبراج الأربعة التي تشكل جوانب القلعة والحوائط الداخلية مع الاستعانة بالأخشاب في تنفيذ الأسقف بالفراغات الداخلية والملاط من الطين في تشطيب الحوائط، وأستخدمت مادة الحجر في بناء الحوائط مع تكسيته بطبقة من الملاط الأبيض، أما الأسقف فقد أستخدمت الأخشاب في بنائها مع وجود قضبان حديدية في بعض أجزاء الأسقف صورة رقم (1-8) (8-2). [10]

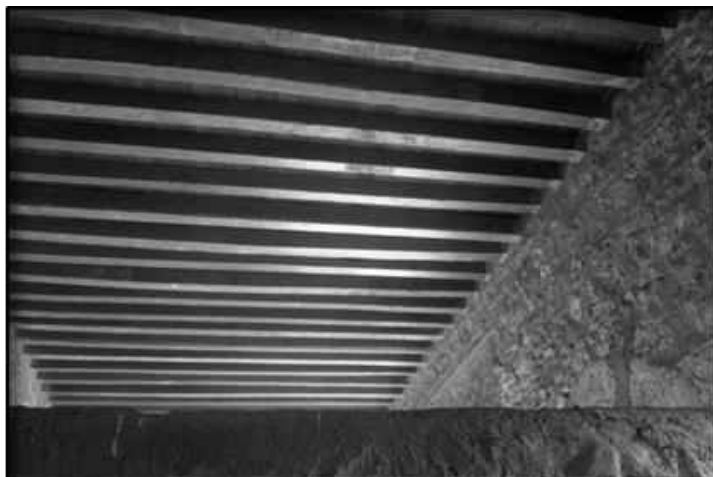
صورة (2-8) : الأسقف فقد بنيت من الأخشاب

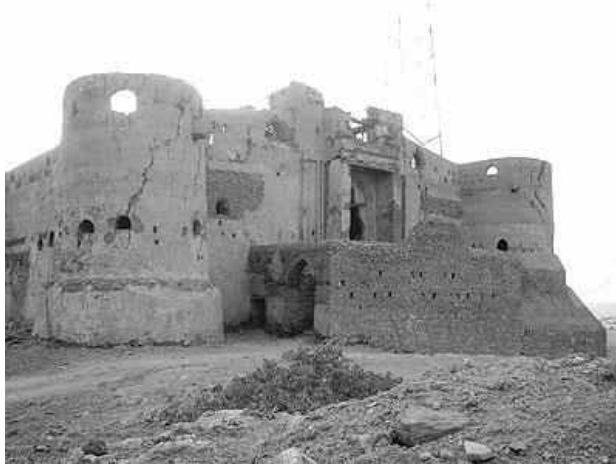
صورة (9-1) : الشروخ المائلة بحوائط القلعة

- 6- وجود شروخ مائلة بحوائط القلعة ومعظم هذه الشروخ ممتدة بكامل ارتفاع هذه الحوائط ونافذة من خلال وجهي الحائط صورة (1-9)، (2-9).
  - 7- وجود شروخ رأسية بحوائط القلعة وهذه الشروخ بصفة عامة تتركز معظمها في الاركان او المناطق المجاورة للعقود عند نهايات هذه العقود ومعظم هذه الشروخ نافذة ومستمرة بكامل قطاعات هذه الحوائط صورة (8).

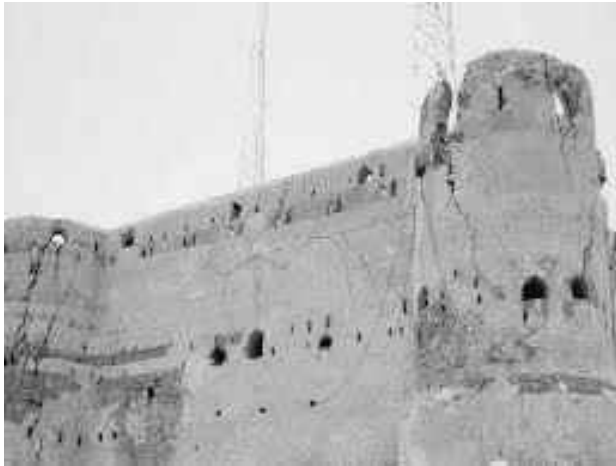
صورة (9-2) : معظم هذه الشروخ ممتدة بكامل ارتفاع هذه الحوائط ونافذة من خلال وجهي الحائط

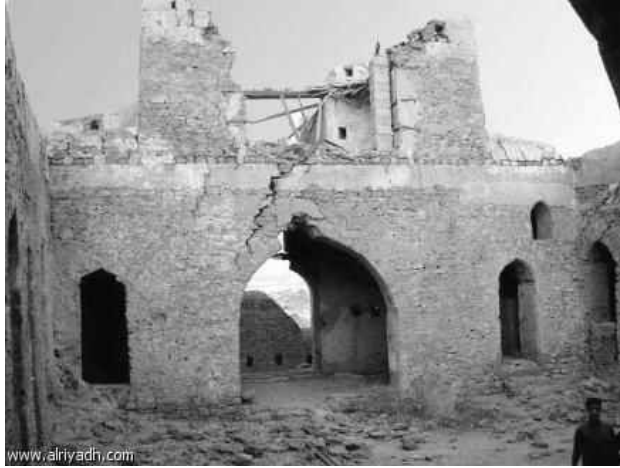
### صورة (10) : الاسقف الخشبيه بالقلعة قبل الترميم

- 8- تهالك الاخشاب المكون منها الاسقف الافقية ويرجع اهم اسباب ذلك لحدوث تسوس بها وتعرض بعض منها للرطوبة .

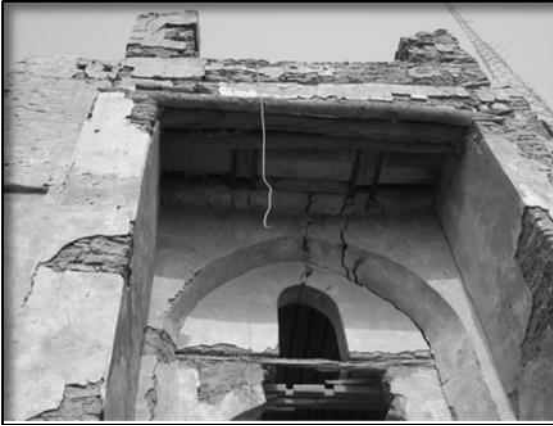
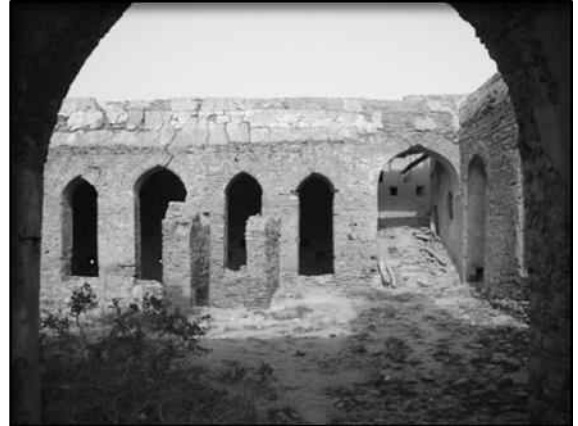
### صورة (11) : شروخ راسية بالعقود الحاملة للأسقف المختلفة

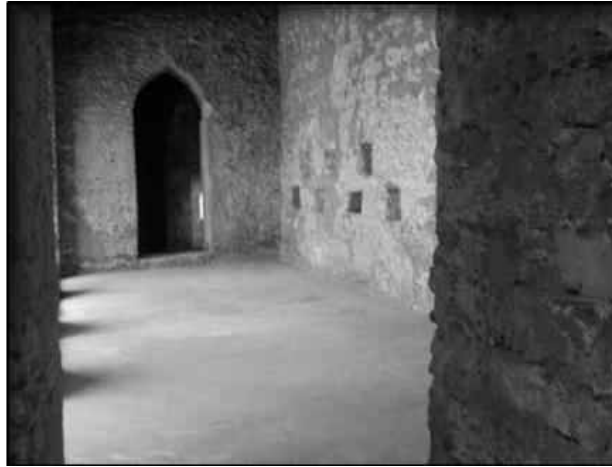
### صورة (12) : ترميم الحوائط الحجرية

- 5- تم إصلاح الشروخ الموجودة بالحوائط وذلك بإتباع الخطوات التالية:
- صلب البواكي الموجود بها شروخ مؤثره بالمبنى بصفة عامة مع عمل صلبات معدنية لهذه البواكي.
  - تكحيل العراميس الموجودة بالمباني والتي تلاحظ منها إن المونة الرابطة لها أصابها الضعف ويتم تنفيذ ذلك عن طريق ازالة الأجزاء الهشة من المونة وتفريغ الفراغات بين المونة وإعادة رش هذه الحجارة بالمياه وبلي ذلك إعادة ملء العراميس بالمونة. [ 10 ]

- إزالة البياض الموجود على جانب الشرخ.
- تفكيح الشروخ على شكل حرف (v).
- تثبيت قطاعات خشبية ذات قطاع 5\*5سم وبطول لا يقل عن 40سم بين الحائطين.
- ملء المسافات بين الخشب والحائط بمونة غير قابلة للانكماش.
- تثبيت سلك شبك على أعلى الشرخ ثم إعادة البياض بنفس المونة.
- 6 تم إصلاح الحائط المتهالكة وذلك بإتباع الخطوات التالية:
  - صلب البواكي الموجودة بها هذه الحائط صلباً جيداً
  - فك الأجزاء المتهالكة، وذلك بعد تنفيذ صلب جيد للبواكي الموجودة حولها
  - تنفيذ تقويات لهذه الحوائط عن طريق وضع بعض من العروق الخشبية على مسافات مناسبة (لا تزيد المسافات عن 70 سم) مع التقليل حول هذه العروق بالمونة المناسبة
  - إعادة تركيب الحجارة الخارجية مع استبدال التالف منها.
- 7 إصلاح الحائط بالحقن للحوائط ذات التكوين الطبقي (طبقتان خارجيتان من الحجر بينهما طبقة وسطى تملأ بكسر الطوب والمونة) بواسطة مادة حاقتة مكونة من الاسمنت وتراب الفرن Fly Ash حيث إن هذه المادة الحاقتة تقوم بربط الطبقات وتجعلها تعمل كوحدة واحدة.

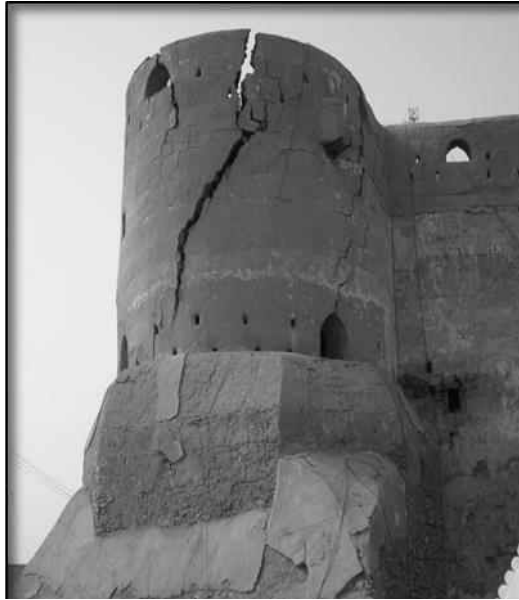
**صورة (13) :** انتشار الشقوق الرأسية الفاصلة بالحوائط الخارجية للقلعة

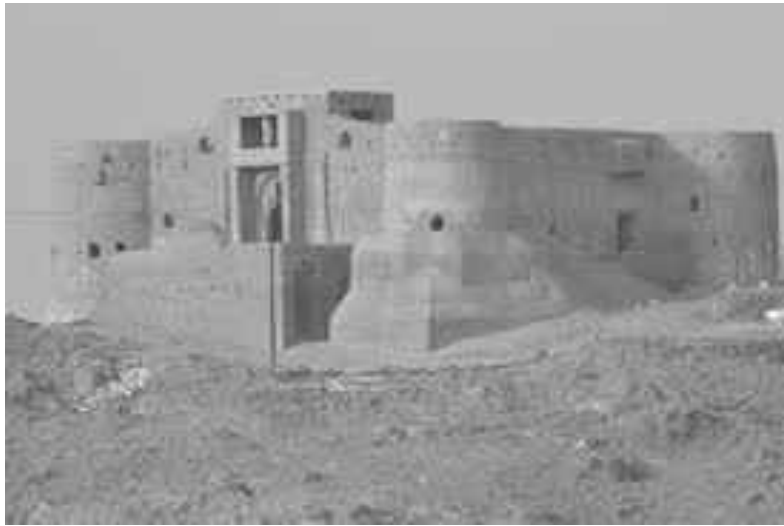
#### صورة (14) : أعمال الترميم بالقلعة من الخارج
